区画1	区画2	区画3	区画4	区画5	区画6	区画7
除草剤(未散布) 草の分布

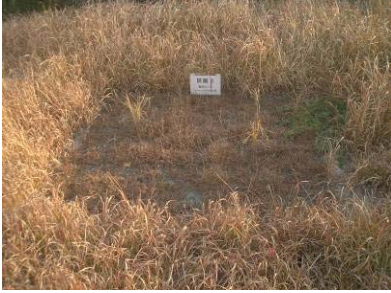
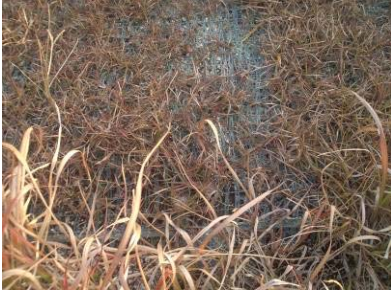
芝(テフシート) 草の分布

コメント 全体的に茶色に変色しています	コメント	コメント	コメント	コメント ひび割れが発生しています。

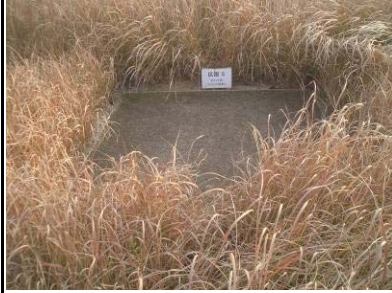
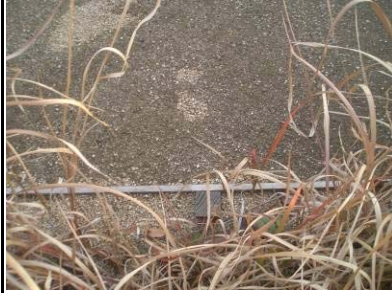
セメント系 草の分布

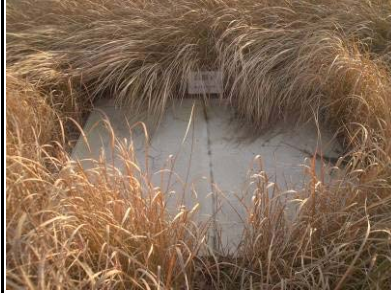
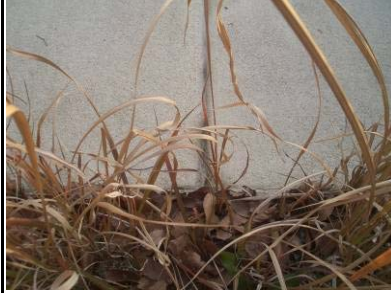
張りコンクリート 草の分布 無し
