区画1	区画2	区画3	区画4	区画5	区画6	区画7
除草剤(未散布) 草の分布

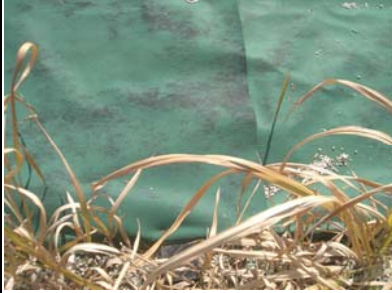
状況写真(近景)

シートを突き抜けて草が生えてきました	コメント 	コメント

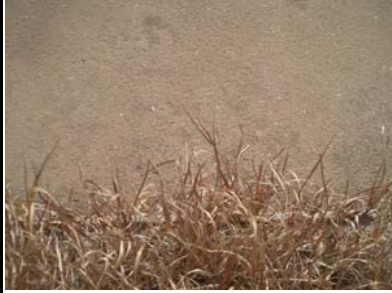
状況写真(近景)

砂のようになっております。	コメント 	コメント
