(実験開始から312日経過)

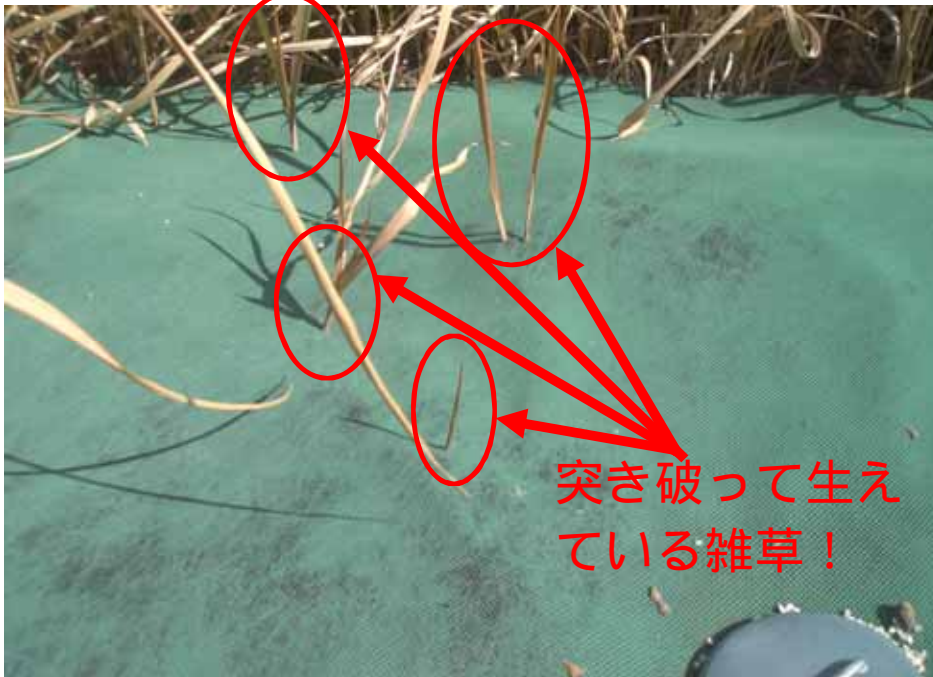
今回は色々な変化がございました。
 まず1点目として、防草シートを突き破って草が生えてきております。

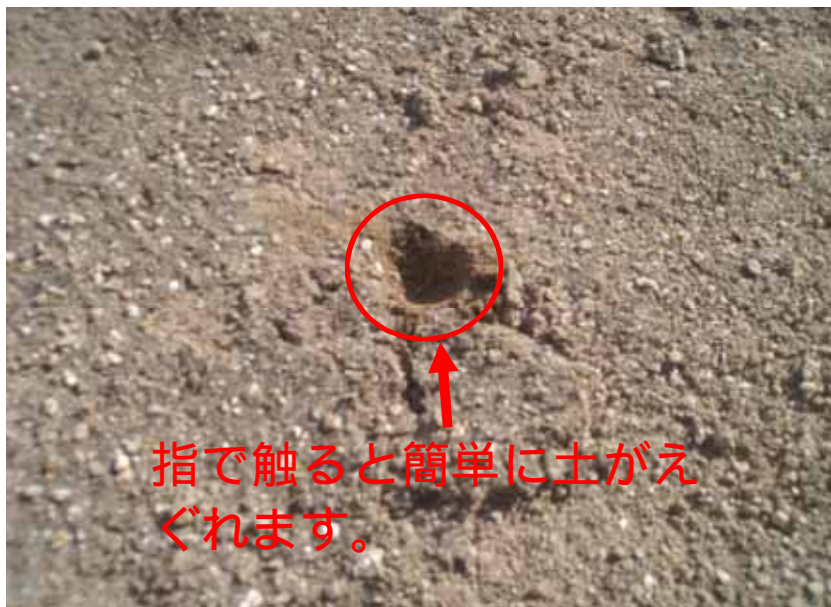
2点目として、セメント系(区)において今まではカチカチに堅かったのですが、砂の様にやわらかくなってしまっています。セメント系の土を3cmひいているのですが、全て浮いた様な状態になってしまいました。今のところ草は生えていません。

前回計測(12/24)

硬度計により測定	
メッシュ1	32mm
メッシュ2	33mm
メッシュ3	34mm
メッシュ4	34mm

今回計測(1/31)

硬度計により測定	
メッシュ1	17mm
メッシュ2	23mm
メッシュ3	21mm
メッシュ4	14mm
