観察日 平成23年9月7日

(設置日から 531 日経過)

別紙1

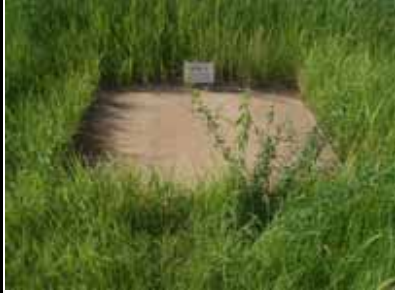
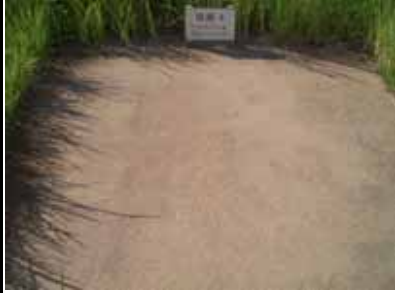
| 区画1 | 区画2 | 区画3 | 区画4 | 区画5 | 区画6 | 区画7 |
|--|---|---|--|--|---|---|
| コメント | コメント | コメント | コメント 硬度計により測定 メッシュ1 37mm メッシュ2 37mm メッシュ3 38mm メッシュ4 36mm | コメント 硬度計により測定 メッシュ1 15mm メッシュ2 22mm メッシュ3 23mm メッシュ4 20mm | コメント | コメント |
