(実験開始から531日経過)

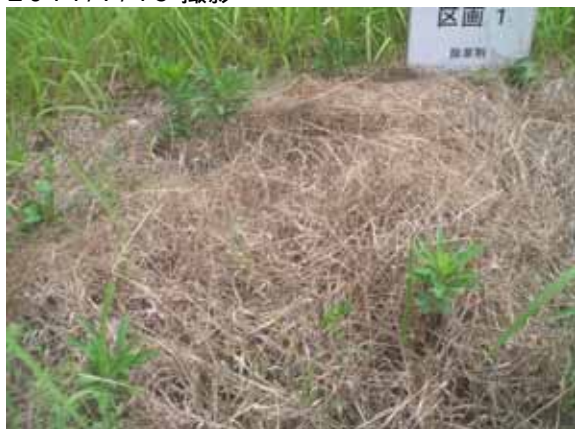
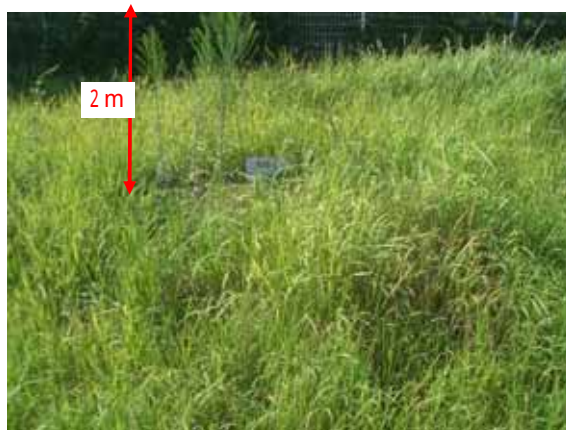
2011/7/15 撮影

区画（除草剤）において、7月15日に確認したセイタカアワダチソウが、2 m程に生長しています。

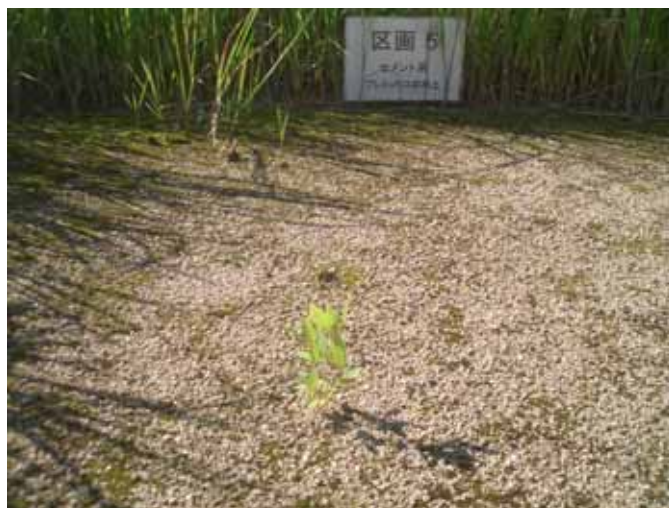
区画（セメント系）において、新たな草（カラスビシャク）が生えてきました。

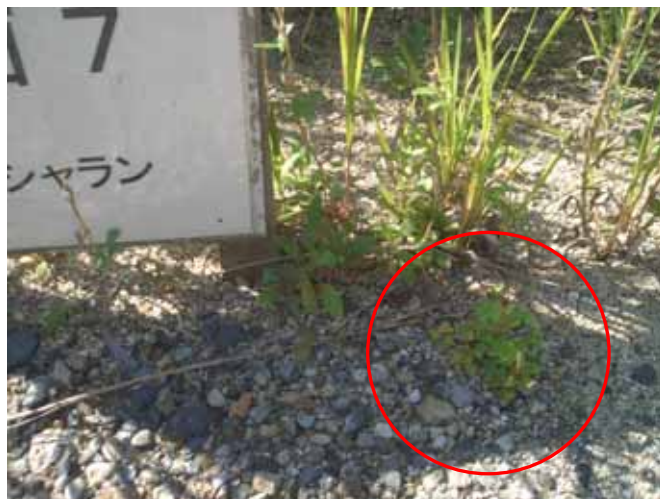
区画（クラッシャーラン）において、施工端部から、草（シロツメクサ：いわゆるクローバー）が生えてきました。

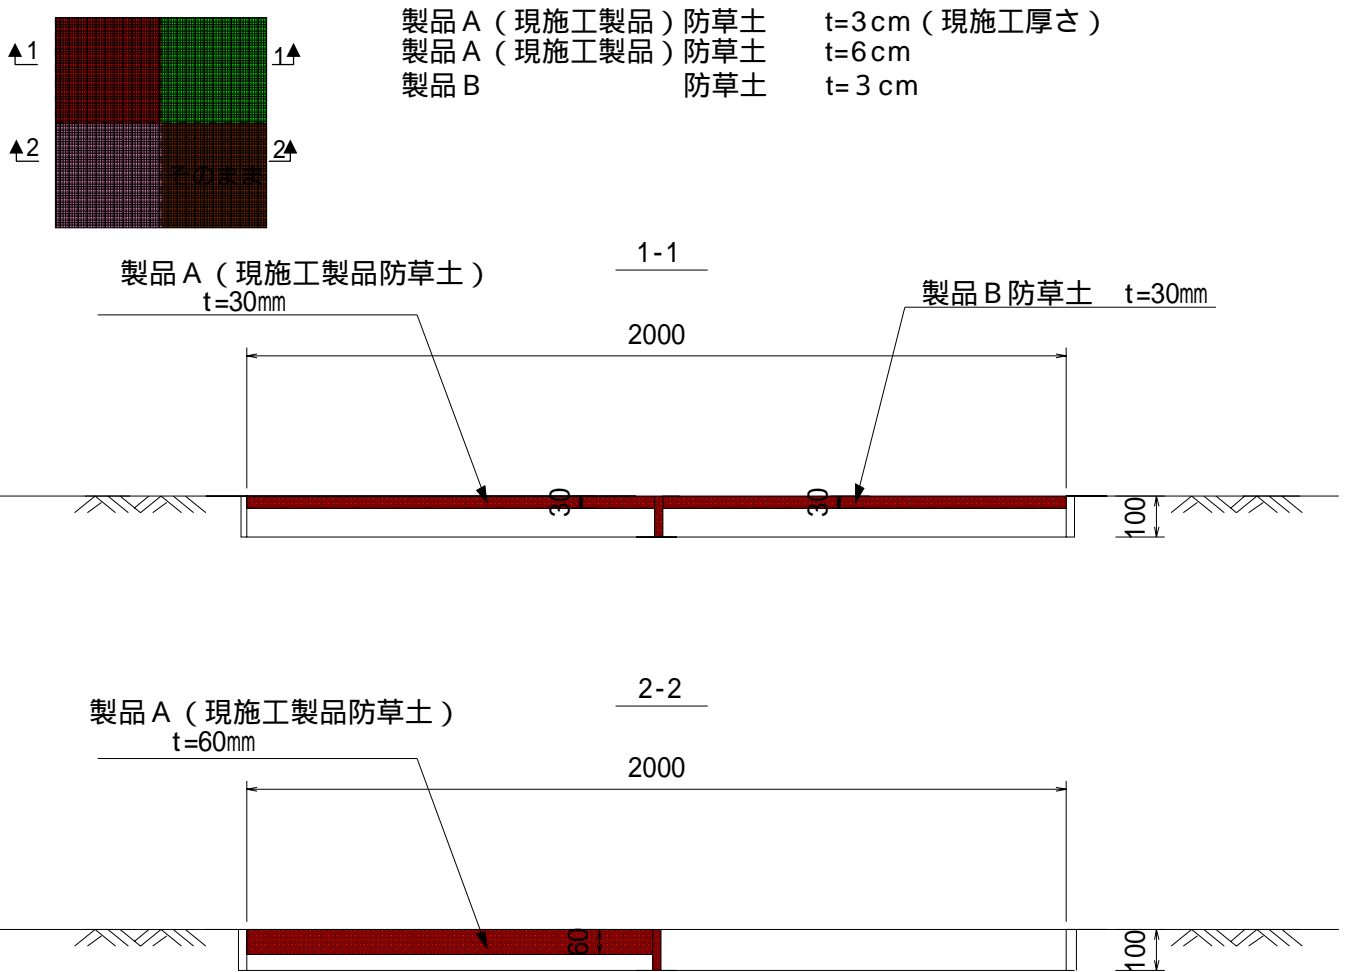
【現状】 平成22年3月22日より研究を開始してから500日が過ぎ、草が生えてきた区画もあればいまだに生えていない区画も複数ある状況である。
 また、区画（セメント系）において、今年1月観察時より硬度が低下している。
 化学的な分析を行ったが、原因はつかめない状況である。（「8月22日観察記録」参照）
 この現象が今回の施工に限った問題によるものか、セメント系改良土における一般的な現象といえるのかを検証する必要がある。

【今後の展開】区画（セメント系）において、現状の区画を4分割し、施工厚さや材料の種類をかえ散水養生に十分留意して再設置することとする。
