観察日 平成23年10月3日

(設置日から 557 日経過)

別紙1

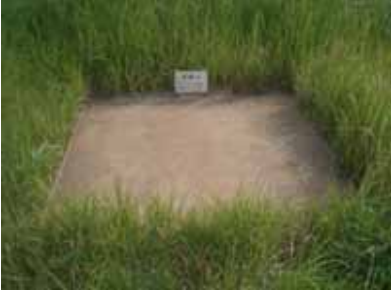
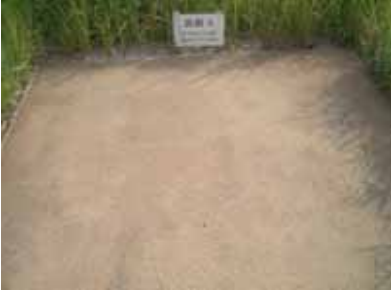
| 区画1 | 区画2 | 区画3 | 区画4 | 区画5 | 区画6 | 区画7 |
|--|---|---|--|--|---|---|
| 除草剤 草の分布 | 芝(テフシート) 草の分布 | 防草シート 草の分布 | マグネシウム系 草の分布 無し | セメント系 草の分布 | 張りコンクリート 草の分布 無し | クラッシャーラン 草の分布 |
| コメント | コメント | コメント | コメント 硬度計により測定 メッシュ1 37mm メッシュ2 37mm メッシュ3 37mm メッシュ4 37mm | コメント 硬度計により測定 メッシュ1 15mm メッシュ2 26mm メッシュ3 24mm メッシュ4 23mm | コメント | コメント |
