(実験開始から617日経過)

- 区画⑤（セメント系）において、再設置工事完了後、約2ヶ月が経過しました。（10月4日設置）

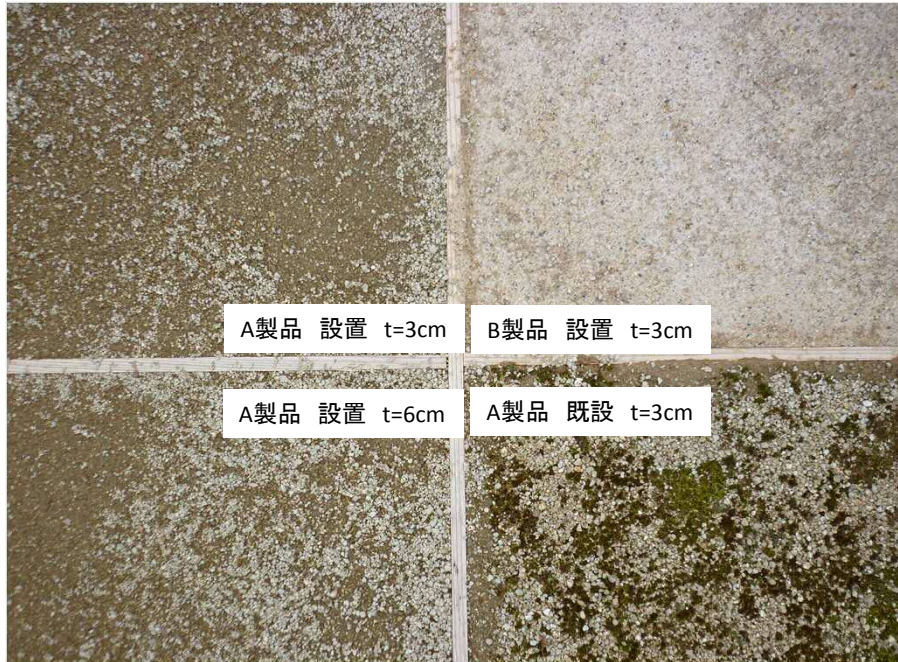
- 再設置したA製品の3cmと6cmの箇所ですが、硬度計が示すとおり十分な硬度を保っています。
12月に入りこれから気温が下がっていくので、注意深く観察を続けていきます。

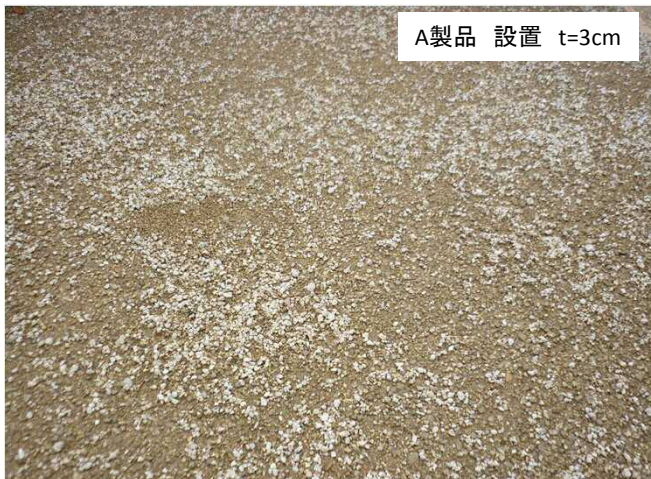
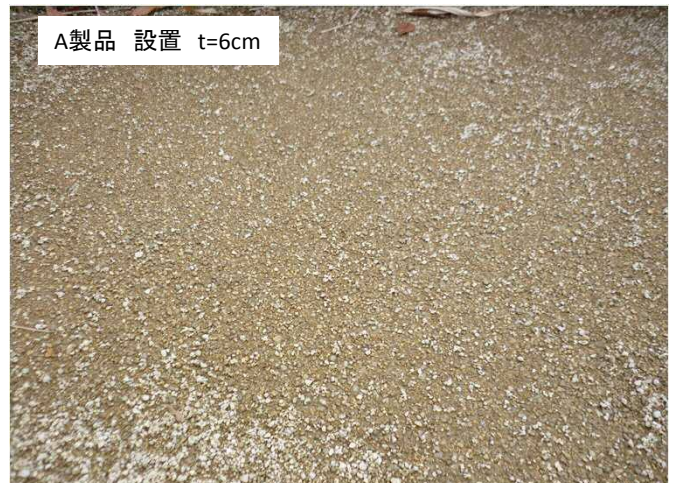
硬度計により測定

メッシュ1	35mm	A製品 設置 t=3cm
メッシュ2	38mm	
メッシュ3	37mm	A製品 設置 t=6cm
メッシュ4	18mm
