(実験開始から830日経過)

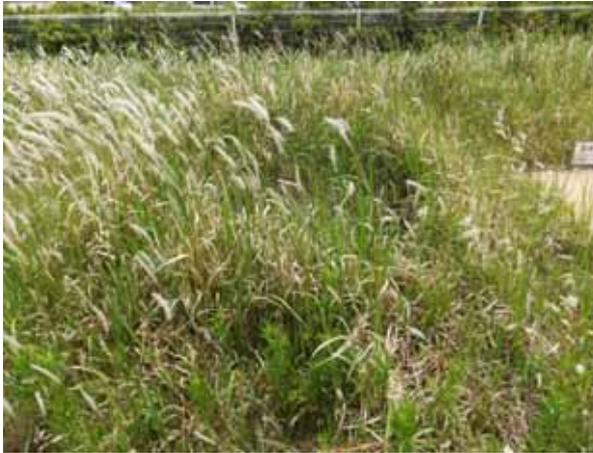
6月1日撮影

- 区画3 防草シートにおいて、草(チガヤ)が枯れてきました。

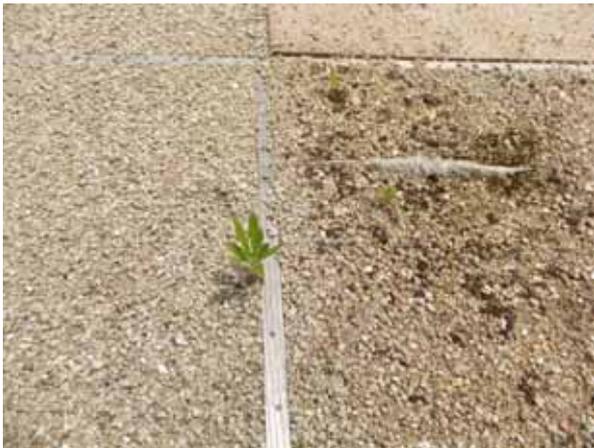
6月1日撮影

- 区画5 セメント系のメッシュ3において、先月区画の端部から草が生えてきていましたが、なくなりました。

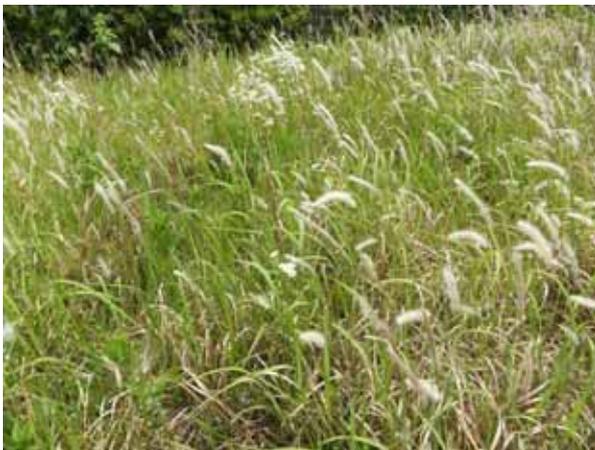
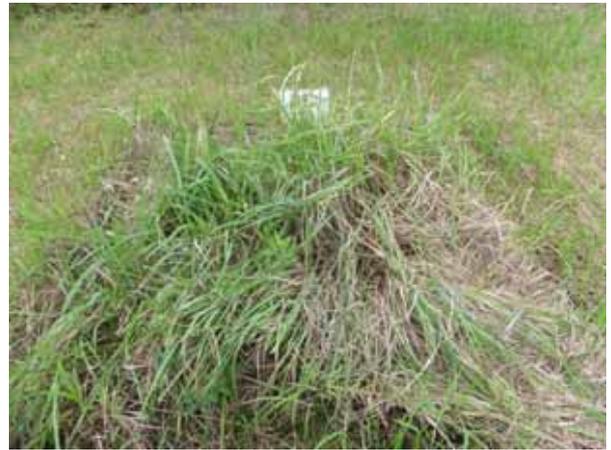
- 草刈りを行った際に種子の飛散等を防ぐためにシートで養生を行ったので、区画などで草が倒れていますが、昨年同様すぐに立ち上がると思いますので、来月の観察記録をお待ち下さい。
