観察日 平成26年4月2日

(設置日から 1469 日経過)

別紙1

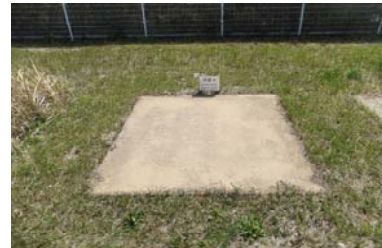
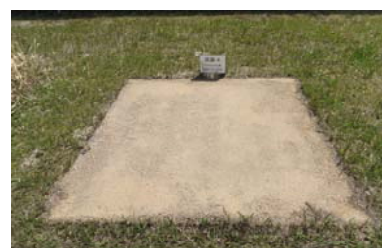
| 区画1 | 区画2 | 区画3 | 区画4 | 区画5 | 区画6 | 区画7 |
|--|---|---|--|--|---|---|
| コメント | コメント | コメント | コメント<br>硬度計により測定<br>メッシュ1 36mm<br>メッシュ2 38mm<br>メッシュ3 35mm<br>メッシュ4 36mm | コメント<br>硬度計により測定<br>メッシュ1 30mm<br>メッシュ2 38mm<br>メッシュ3 30mm<br>メッシュ4 24mm | コメント | コメント |
