観察日 平成23年2月28日

(設置日から 340 日経過)

別紙1

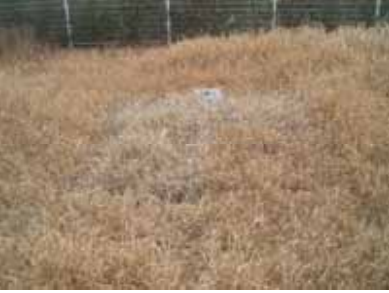
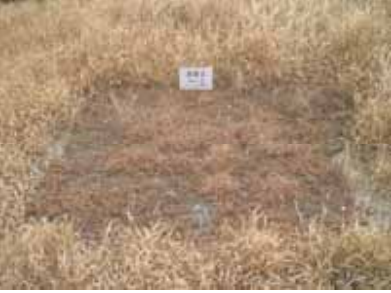
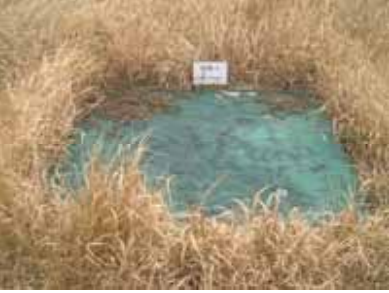
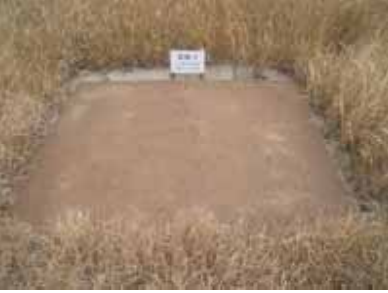
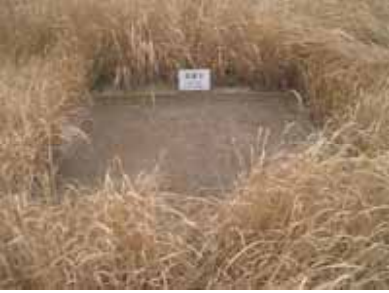
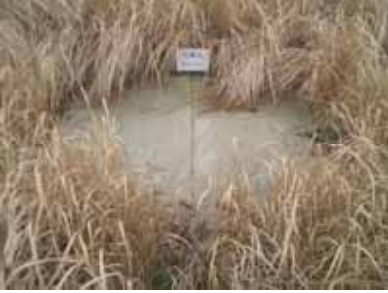
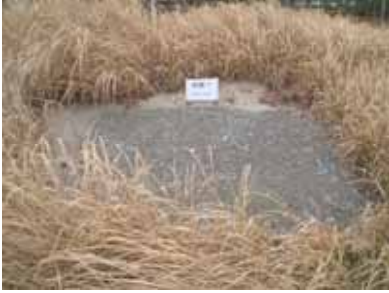
状況写真(遠景)	状況写真(遠景)	状況写真(遠景)	状況写真(遠景)	状況写真(遠景)	状況写真(遠景)	状況写真(遠景)

区画1	区画2	区画3	区画4	区画5	区画6	区画7
除草剤(未散布) 草の分布	芝(テフシート) 草の分布	防草シート 草の分布	マグネシウム系 草の分布	セメント系 草の分布	張りコンクリート 草の分布	クラッシャーラン 草の分布

無し	無し	無し	無し
土の分布	土の分布	土の分布	土の分布	土の分布	土の分布	土の分布

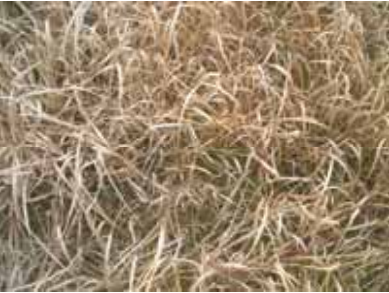
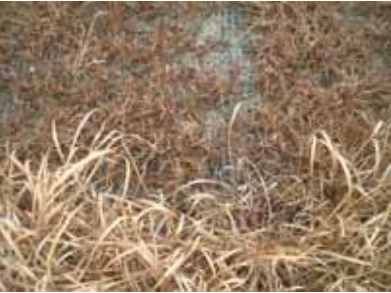
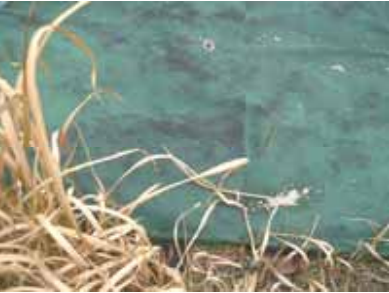
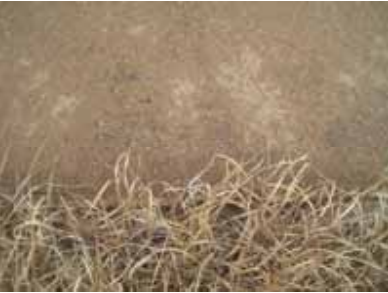
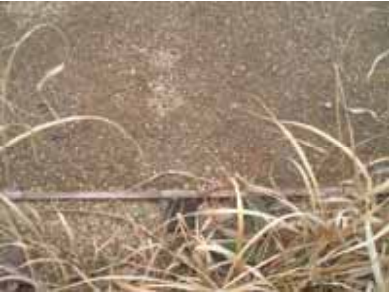
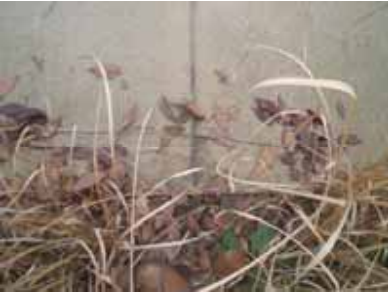
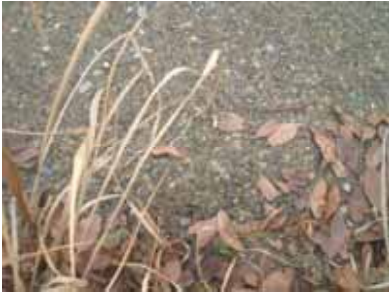
状況写真(近景)	状況写真(近景)	状況写真(近景)	状況写真(近景)	状況写真(近景)	状況写真(近景)	状況写真(近景)

コメント	コメント	コメント	コメント	コメント	コメント	コメント
			硬度計により測定 メッシュ1 35mm メッシュ2 37mm メッシュ3 36mm メッシュ4 37mm	硬度計により測定 メッシュ1 17mm メッシュ2 22mm メッシュ3 25mm メッシュ4 16mm
