観察日 平成23年3月31日

(設置日から 371 日経過)

別紙1

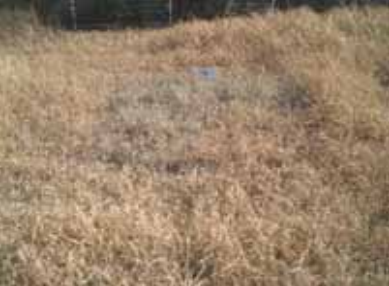
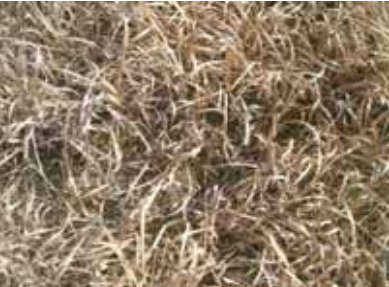
区画1	区画2	区画3	区画4	区画5	区画6	区画7
除草剤(未散布) 草の分布	芝(テフシート) 草の分布	防草シート 草の分布	マグネシウム系 草の分布	セメント系 草の分布	張りコンクリート 草の分布	クラッシャーラン 草の分布

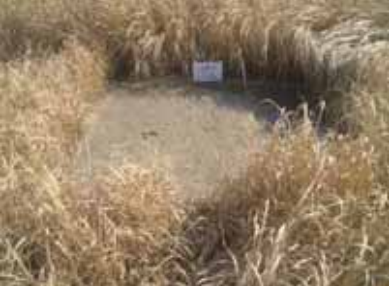
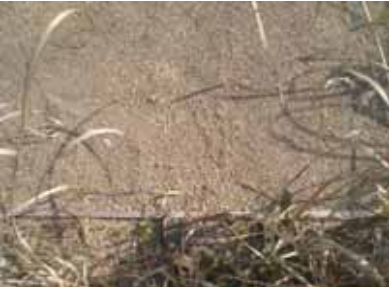
コメント	コメント	コメント	コメント	コメント	コメント	コメント
			硬度計により測定 メッシュ1 38mm メッシュ2 38mm メッシュ3 38mm メッシュ4 37mm	硬度計により測定 メッシュ1 22mm メッシュ2 24mm メッシュ3 24mm メッシュ4 25mm
