以前速報でお伝えした蛍光X線分析について測定結果の報告を行います

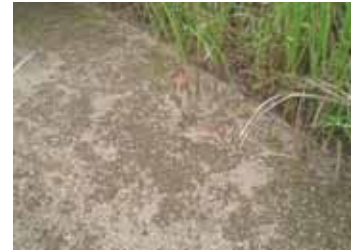
6月1日 観測状況

【経緯】区画（セメント系）において今年1月観測時より硬度がなくなっており、6月1日観測時には一部に草（チガヤ）が生えてきている。  
硬度低下について、まずボタ地等硫酸塩を多く含む土壌に特有の化学的腐食を疑った。これは、セメント系施工下面の土壌から、水分が施工面に浸透し、硫酸イオンがナトリウム塩やマグネシウム塩として析出するときの結晶析出圧によって、硬化体の微細構造が膨張破壊する現象である。

そこで硫酸イオンの存在を探るために、元素の存在を定性的に調べることができる、蛍光X線分析を行い、セメント系防草土及び下層現地土に、S（硫黄）が存在するかを調べることにした。

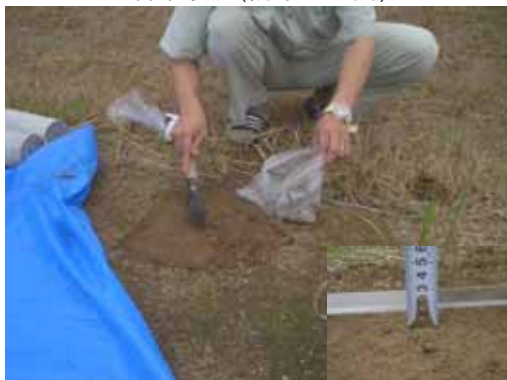
採取状況(防草土表面)

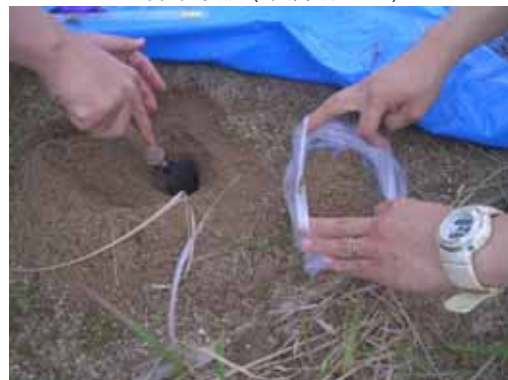
採取状況(下層現地土)
