観察日 平成24年4月3日

(設置日から 740 日経過)

別紙1

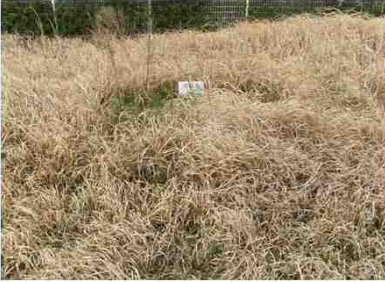
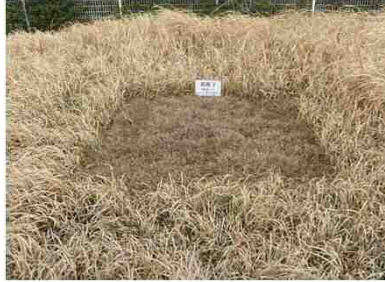
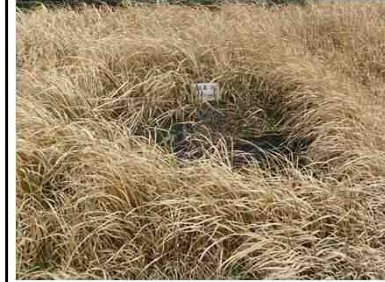
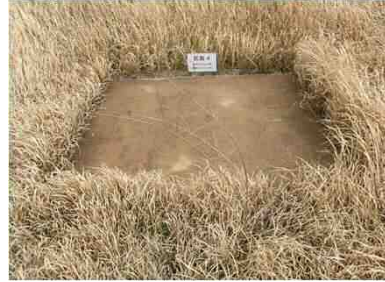
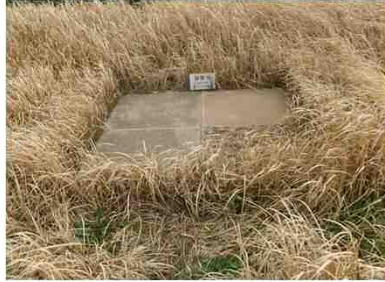
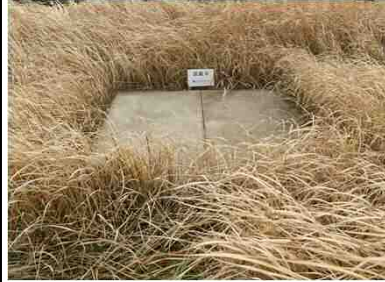
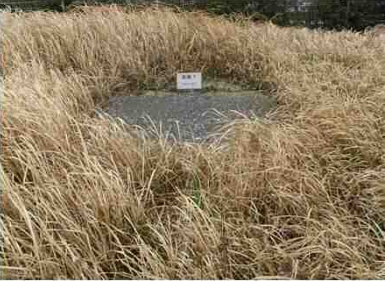
区画1	区画2	区画3	区画4	区画5	区画6	区画7
除草剤 草の分布

状況写真(遠景)

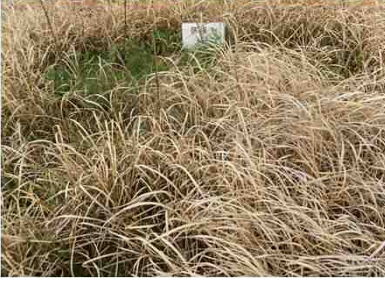
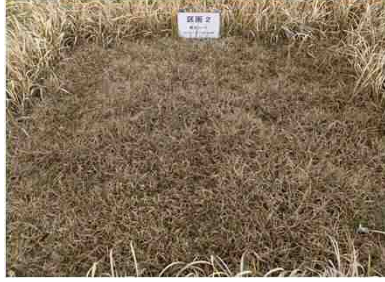
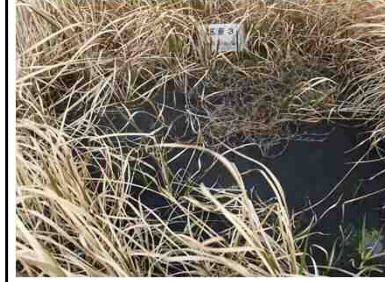
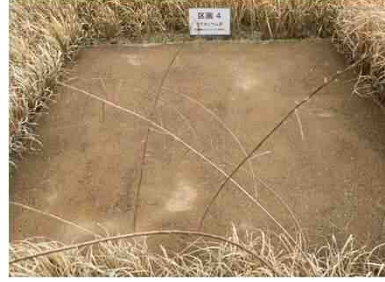
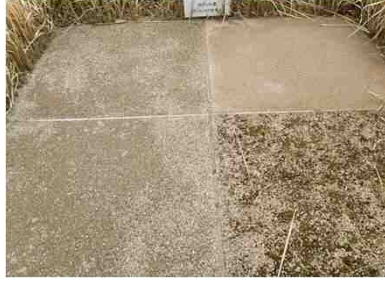
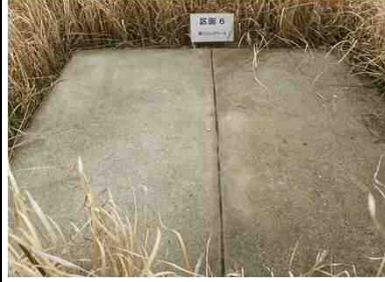
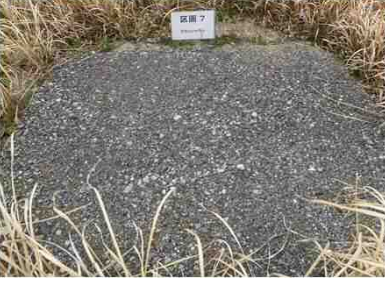
状況写真(近景)

コメント	コメント	コメント	コメント 硬度計により測定 メッシュ1 33mm メッシュ2 35mm メッシュ3 37mm メッシュ4 38mm	コメント 硬度計により測定 メッシュ1 33mm メッシュ2 37mm メッシュ3 32mm メッシュ4 16mm	コメント	コメント
