(実験開始から799日経過)

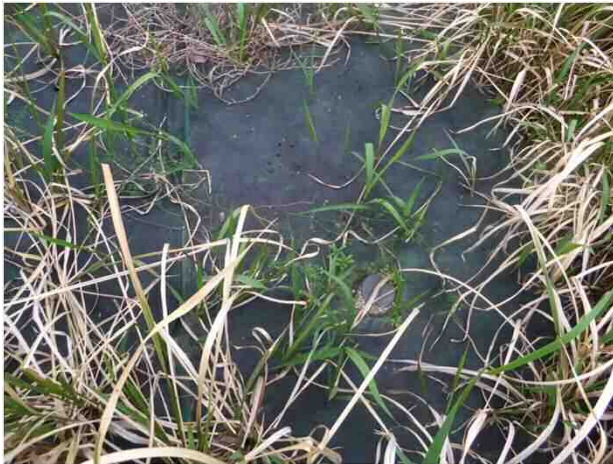
5月1日撮影

- 区画3防草シートにおいて、草(チガヤ) がどんどんシートを突き破って出てきています。

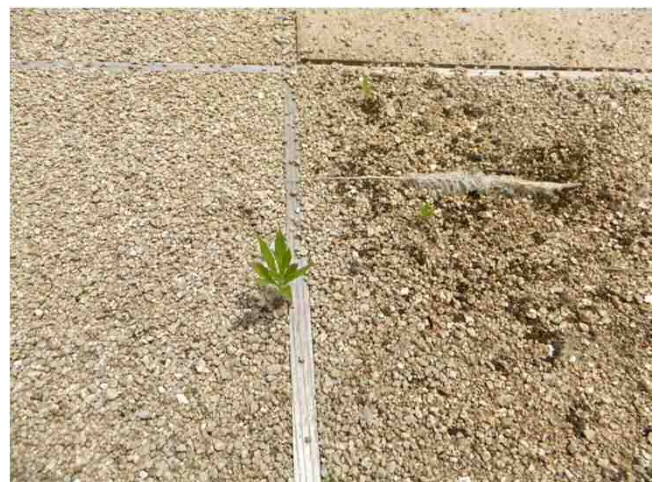
- 区画5セメント系のメッシュ3において、区画の端部から草が生えてきました。

防草土A メッシュ1 t=3cm	防草土B メッシュ2 t=3cm
防草土A メッシュ3 t=6cm	防草土A (既設) <sup>4</sup> t=3cm

メッシュ2（防草土B）エリアは相変わらずの硬度を保っています。

硬度計により測定	
メッシュ1	33mm
メッシュ2	37mm
メッシュ3	35mm
メッシュ4	20mm

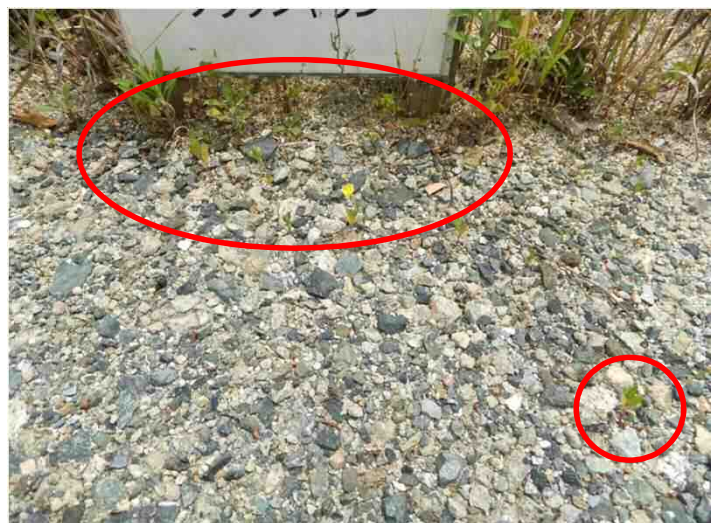
- 区画7クラッシャーランにおいても石の隙間から草が生えてきました。
