(実験開始から1957日経過)

区画5は防草土が4分割に施工されており、草の繁茂状況が異なるため背面からも撮影しております

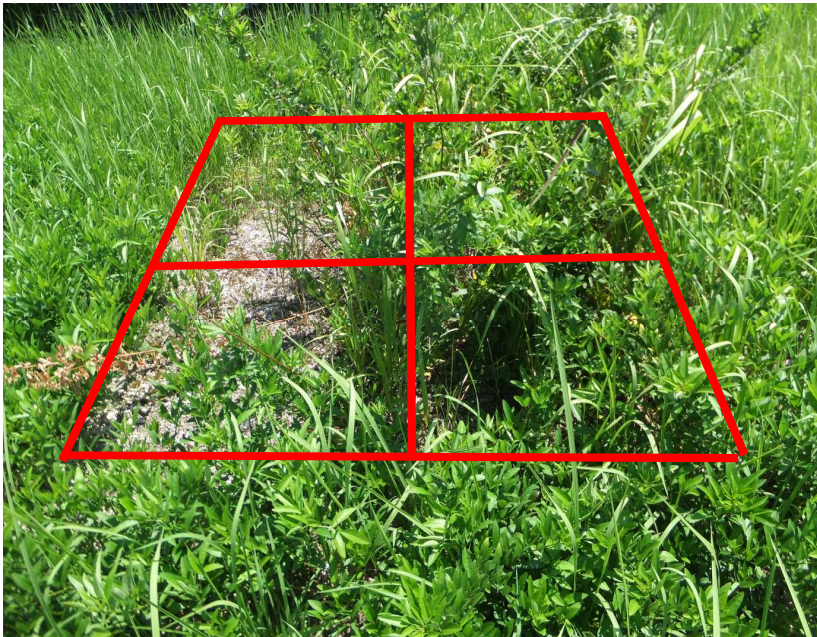
状況写真近景（正面）

防草土A t=3cm	防草土B t=3cm
防草土A t=6cm	防草土A (既設) t=3cm

防草土A	t=3cm	85cm
防草土B	t=3cm	なし
防草土A	t=6cm	48cm
防草土A(既設)	t=3cm	165cm

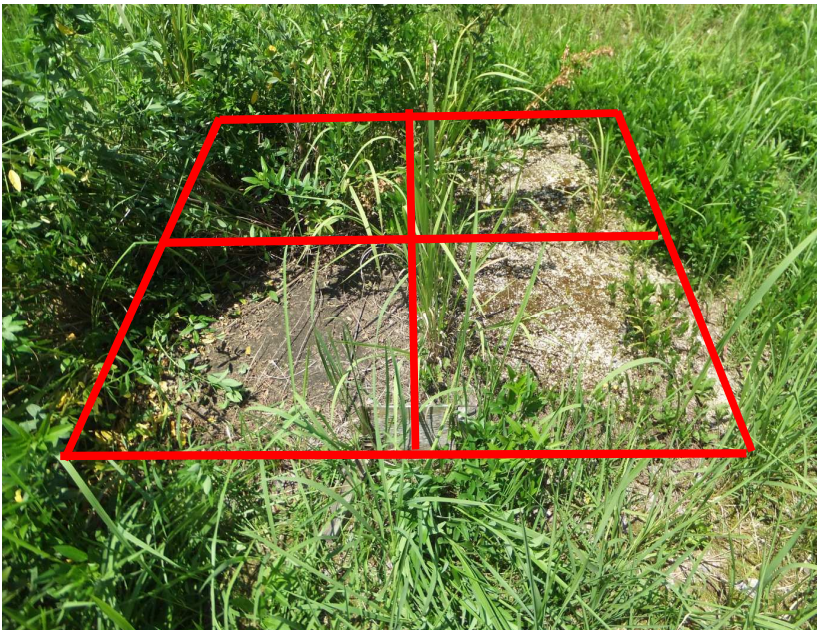
状況写真近景（背面）

防草土A (既設) t=3cm	防草土A t=6cm
防草土B t=3cm	防草土A t=3cm
