観察日 平成23年9月7日

(設置日から 531 日経過)

別紙1

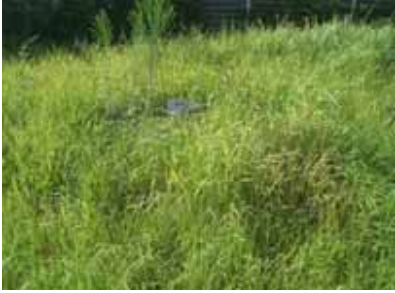
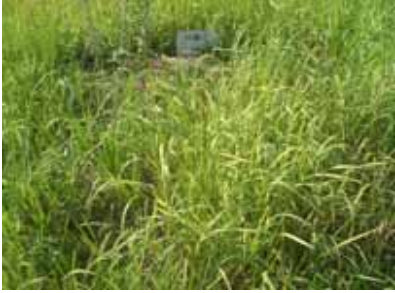
| 区画1 | 区画2 | 区画3 | 区画4 | 区画5 | 区画6 | 区画7 |
|--|---|---|--|--|---|---|
| 除草剤 草の分布 | 芝(テフシート) 草の分布 | 防草シート 草の分布 | マグネシウム系 草の分布 無し | セメント系 草の分布 | 張りコンクリート 草の分布 無し | クラッシャーラン 草の分布 無し |
