観察日 平成23年10月3日

(設置日から 557 日経過)

別紙1

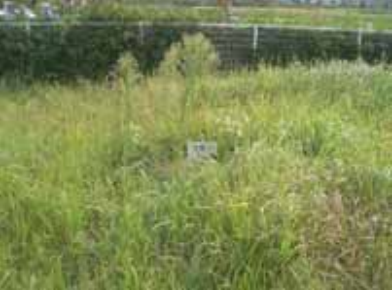
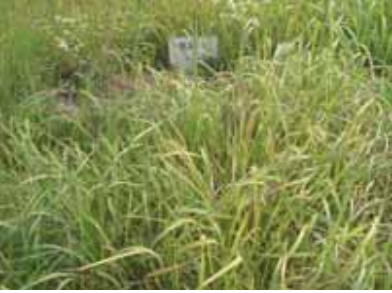
| 区画1 | 区画2 | 区画3 | 区画4 | 区画5 | 区画6 | 区画7 |
|--|---|---|--|--|---|---|
| 除草剤 草の分布 | 芝(テフシート) 草の分布 | 防草シート 草の分布 | マグネシウム系 草の分布 無し | セメント系 草の分布 | 張りコンクリート 草の分布 無し | クラッシャーラン 草の分布 |
