観察日 平成26年4月2日

(設置日から 1469 日経過)

別紙1

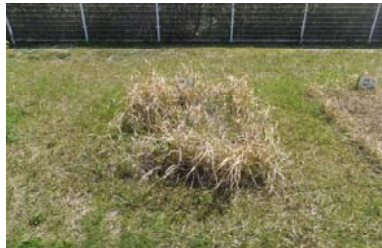
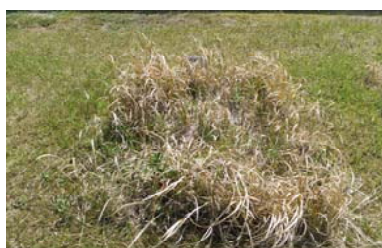
| 区画1 | 区画2 | 区画3 | 区画4 | 区画5 | 区画6 | 区画7 |
|--|---|---|--|--|---|---|
| 除草剤<br>草の分布<br> | 芝(テフシート)<br>草の分布<br> | 防草シート<br>草の分布<br> | マグネシウム系<br>草の分布<br>無し<br> | セメント系<br>草の分布<br> | 張りコンクリート<br>草の分布<br>無し<br> | クラッシャーラン<br>草の分布<br> |
